**PROGETTO UNICO DI BONIFICA**

**ANALISI DEL RISCHIO SITO SPECIFICA**

**Stabilimento dismesso "FAPI" - via Adua 1**

**INTEGRAZIONI**

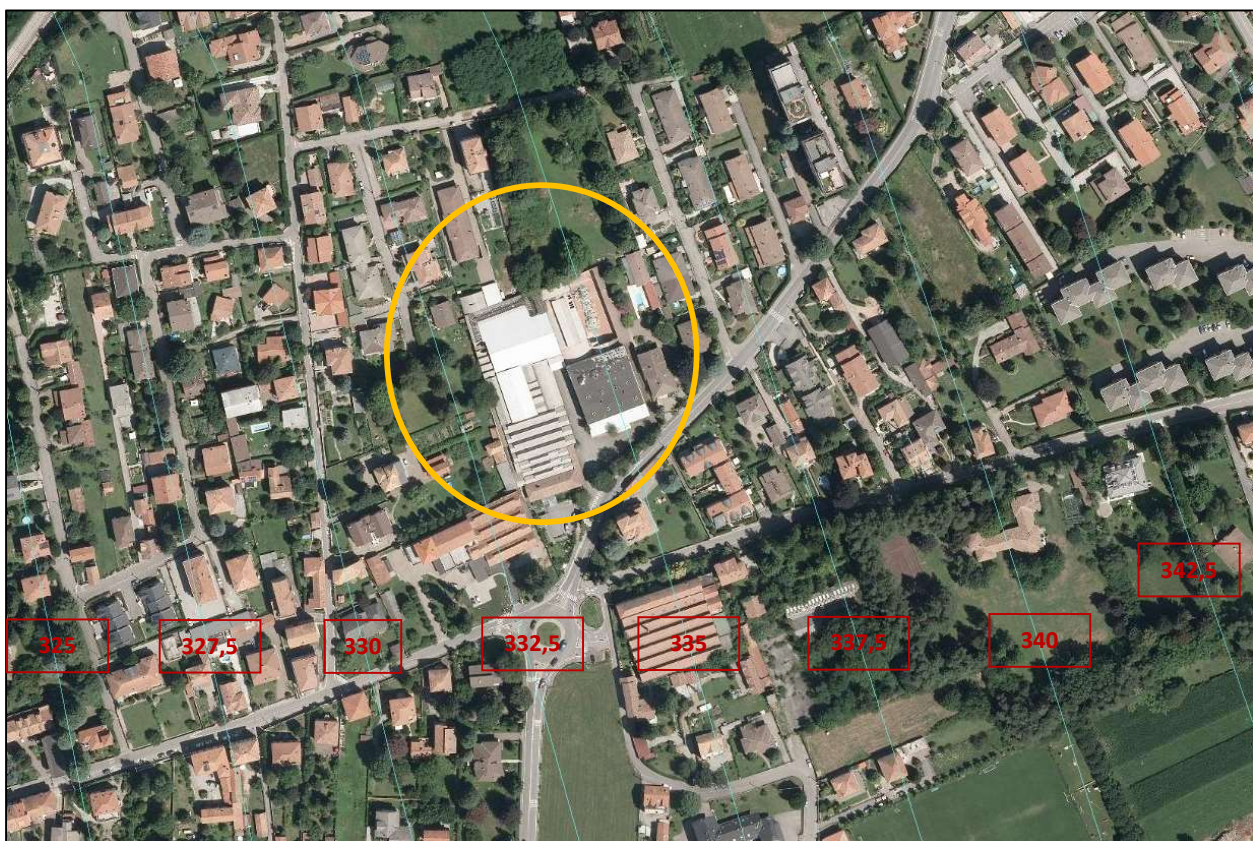
**Fig. n. 4** – Piezometria settembre 2014 dal geoportale cartografico di Regione Lombardia. Nel cerchio arancio viene indicato il comparto in esame.
